**تقرير معاينة هياكل ومبانيه**

رقم التقرير: Saf.Tax.Cons. 1

بالإشارة الى خطاب سيادتكم المؤرخ بتاريخ 15/3/2018 والموجه إلى السيد الاستاذ الدكتور / عميد كلية الهندسة - جامعة عين شمس، بشأن إنتداب لجنة متخصصة من الكلية لمعاينة مشمول البيان الجمركي رقم ١٣٢٠ بتاريخ ٥ فبراير ٢٠١٨، وهو عبارة عن هياكل ومبانيه.

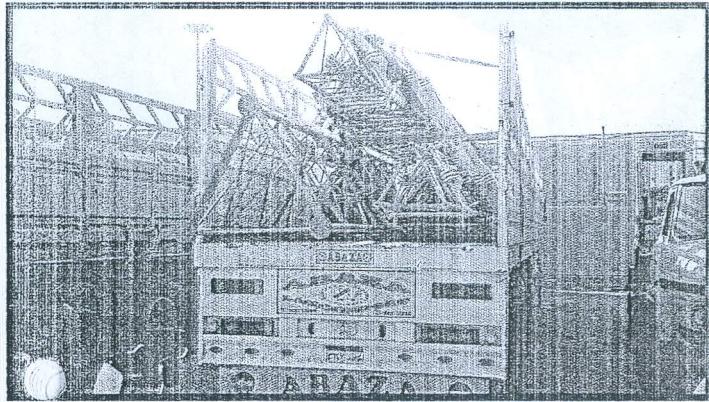
يحتوى المشمول الجمركي سالف الذكر على عدد ٤ أبراج  
معدنية محملة على عدد ٢ سيارة نقل:

السيارة الأولى: بها عدد ١ برج طول ٥٠ متر

السيارة الثانية: بها عدد ٣ أبراج طول ٤٠ متر

صورة رقم [١] الأبراج محملة على سيارتين

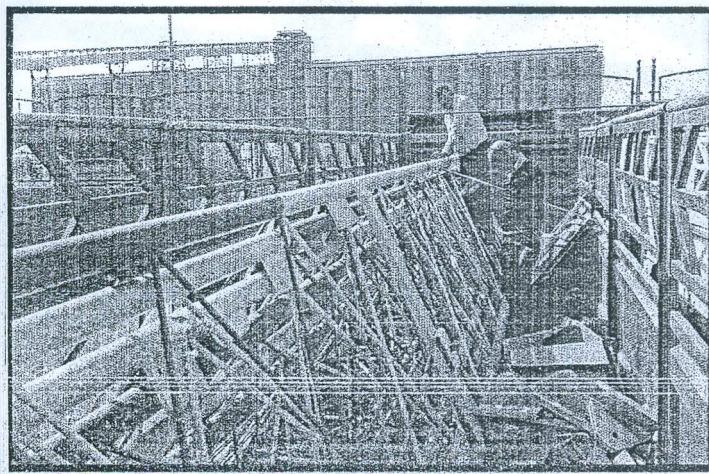
صورة رقم [٢] الفحص الظاهري للأبراج

وقد قامت اللجنة بمعاينة الأبراج المحملة على السيارتين. وأشار الفحص الظاهري مبدئياً إلى سلامية الأبراج المطلية باللونين الأبيض والأحمر، وأنها بحالة جيدة.

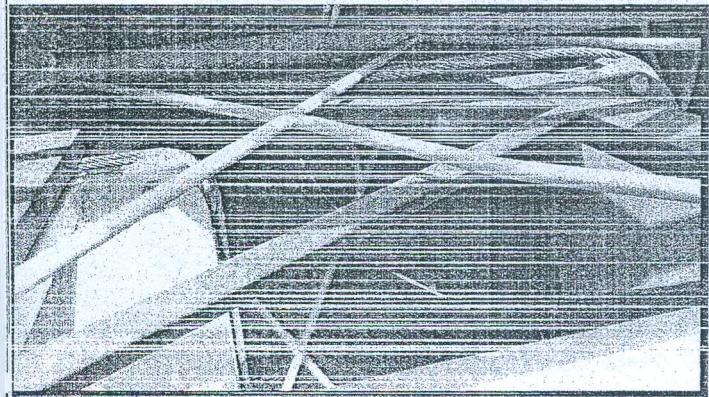
صورة رقم [٣] انحناء أحدى المواسير بالبرج طول ٥٠ متر

تم تسجيل ملاحظة وجود انحناء بإحدى المواسير بالبرج طول ٥٠ متر، مما قد يشير للتعرض البرج لعملية تحمل خاطئة أثناء النقل.

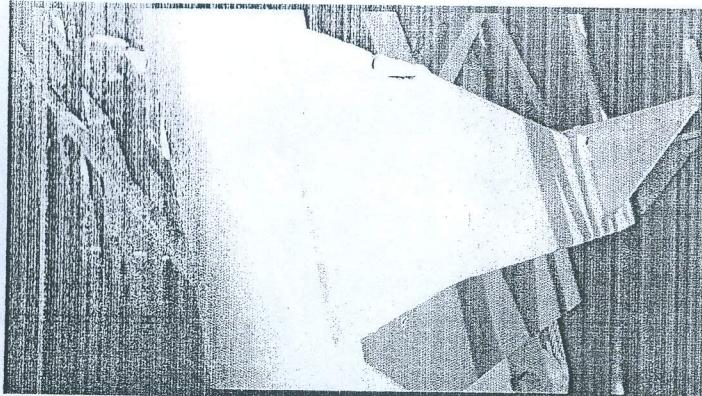
صورة رقم [٤] تلفيات بمكان واحد بالبرج طول ٥٠ متر

- تم تسجيل ملاحظة وجود تلفيات بأحد الوصلات العرضية بالبرج طول ٥٠ متر في موقع مقابل للمسورة المنحنية باللحظة السابقة.
- وتدل التلفيات الموضحة بالصورة على إحتمال تعرض البرج لصدمة بهذا الموضع أثناء التحميل والنقل.

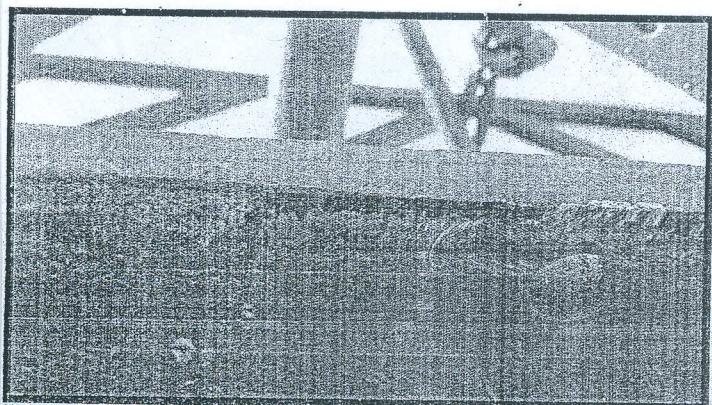
صورة رقم [٥] سحجات بالبرج طول ٥٠ متر

- تم تسجيل ملاحظة وجود سحجات بأحد المواقع على الجانب الخارجي من تحمل البرج على السيارة بالبرج طول ٥٠ متر، تشير إلى تضرر سطحي بطبقة الطلاء والجلفة.
- نتيجة عملية النقل.

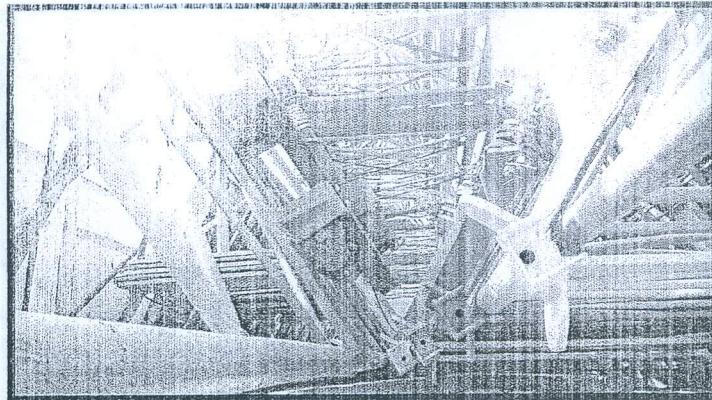
صورة رقم [٧] مواتير الرفع بالأبراج طول ٤٠

- تم تسجيل ملاحظة أن باقى مواتير الرفع بالأبراج جديدة كما هو موضح بالصورة المقابلة.

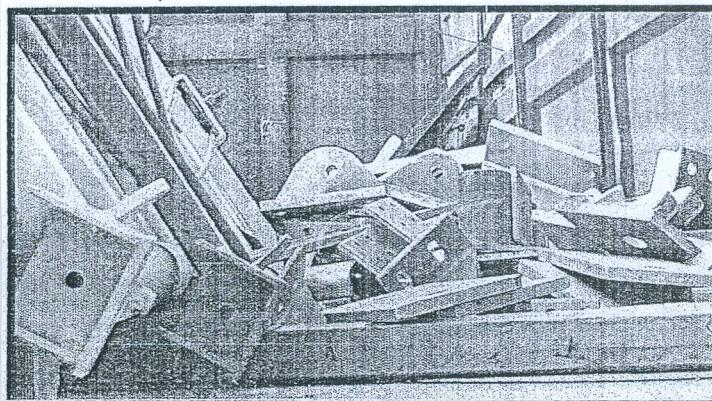
صورة رقم [٨] ملحقات البرج طول ٥٠ متر

أشار الفحص إلى أن جميع المسامير والأجزاء المعدنية الخاصة بالأبراج جديدة تماماً وبحالة جيدة، ولم يتم تسجيل أي ملاحظات سلبية بشأنها.

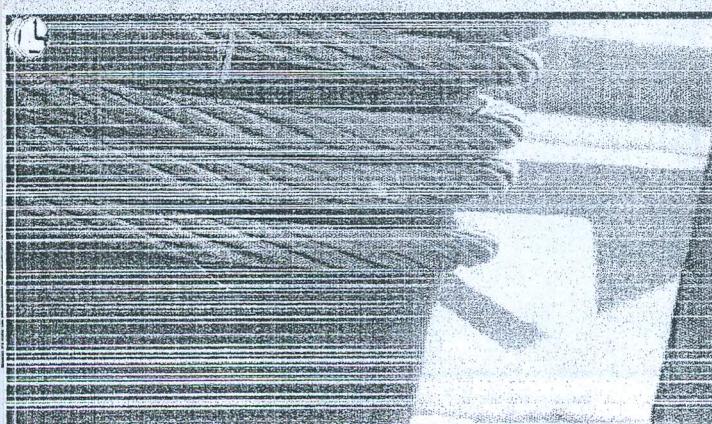
صورة رقم [٩] الوابرات المعدنية الخاصة بالأبراج

أظهر الفحص أن جميع الأسلاك المعدنية المستخدمة في تحريك أجزاء الأبراج جديدة وبحالة جيدة.

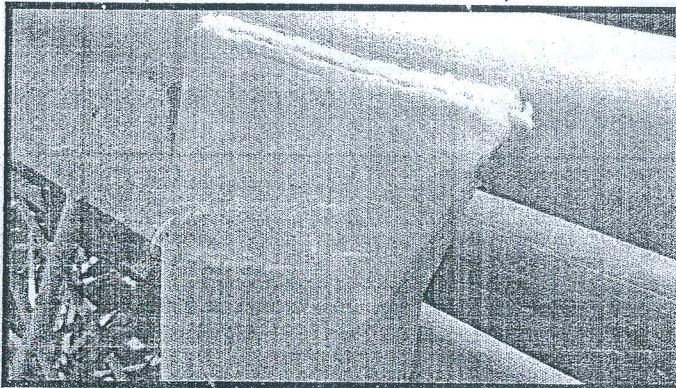
صورة رقم [١١] لحامات هيكل الأبراج

تم فحص مواضع اللحام ظاهرياً، ووُجدت حالة جيدة ولم يتم تحويل ملاحظات سلبية بشأن اللحامات.
